**OBSERVACIONES A IRREGULARIDADES EN EIA
DEL PROYECTO DE LA CENTRAL
HIDROELECTRICA SAN PEDRO
DE COLBUN**

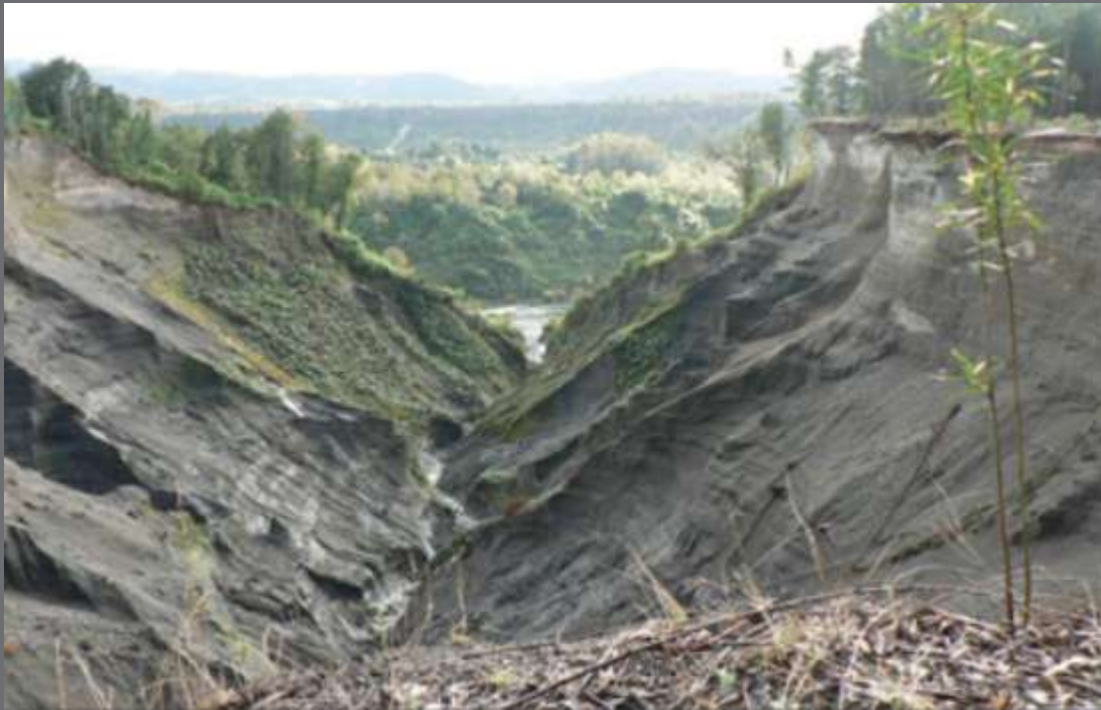
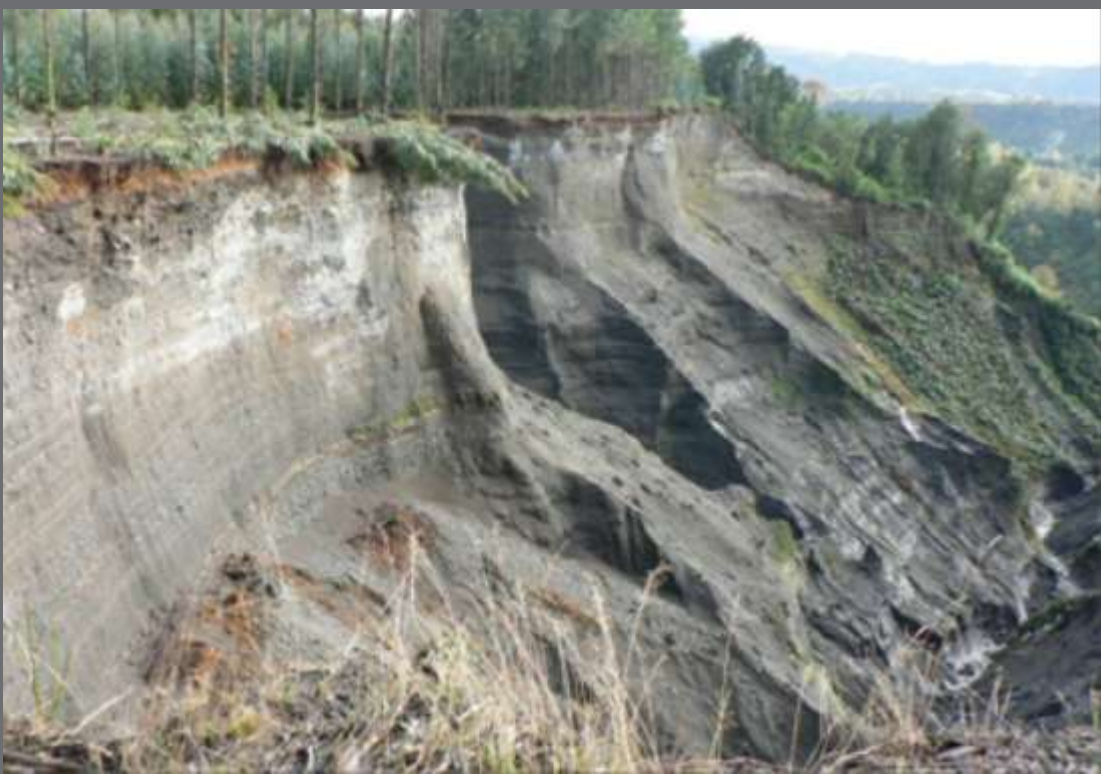
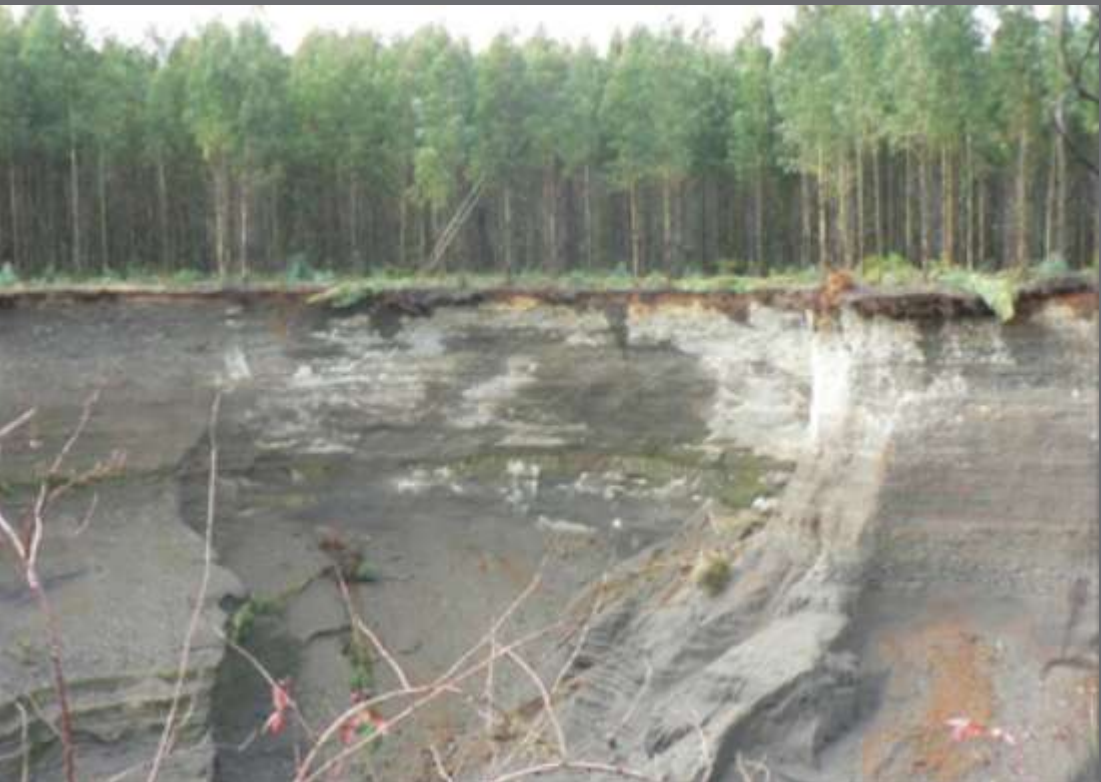
AREAS DE RIESGO: MEGADESGLIZAMIENTO CON CABECERAS ACTIVAS

Ubicada frente al sector de la ribera norte conocida con el nombre de "Riñihuaso", en el Fundo Carmén de Trafun. Este deslizamiento tuvo su origen en el terremoto del año 1960
